MULTIPOR BELSŐ OLDALI HŐSZIGETELÉS FELTÁRÁSA 15 ÉV ELTELTÉVEL

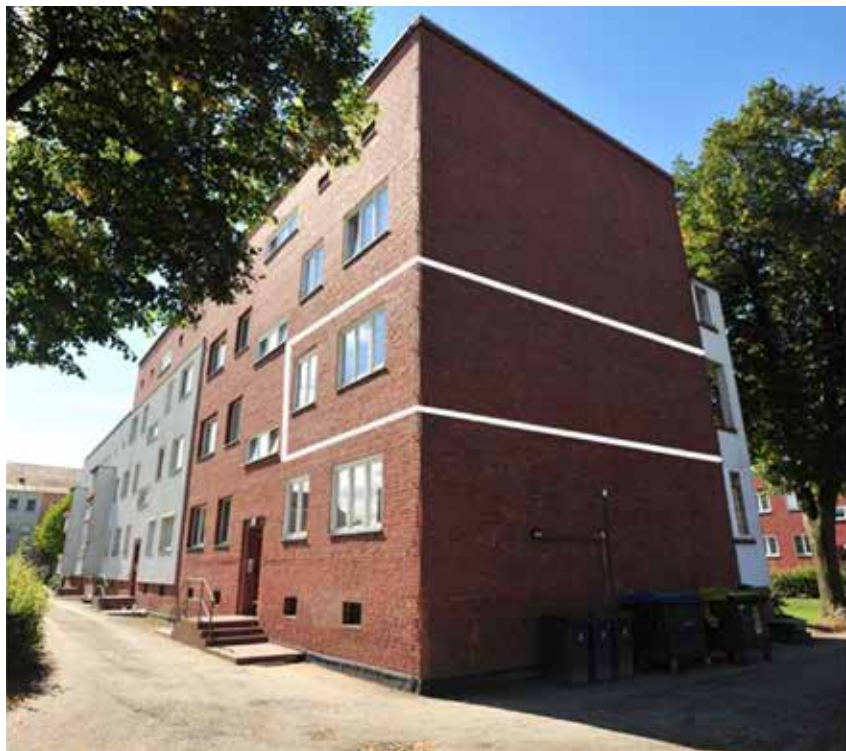
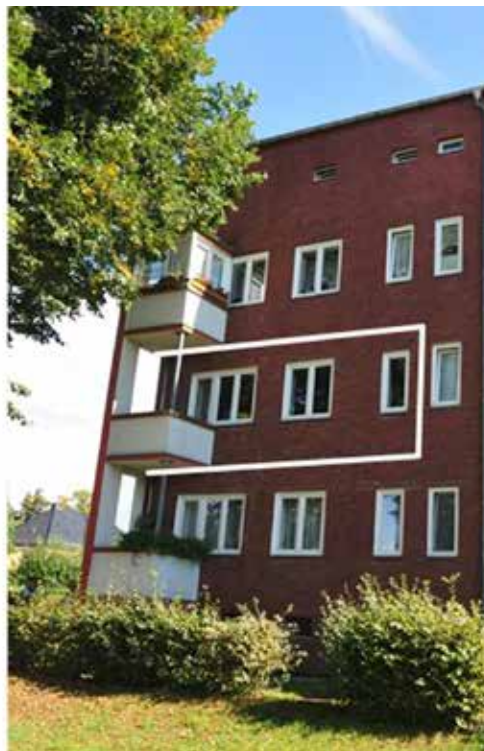
1. ábra A vizsgált lakás fekvése az első emeleten kelet-nyugati irányba és ablak nélküli északi fallal.

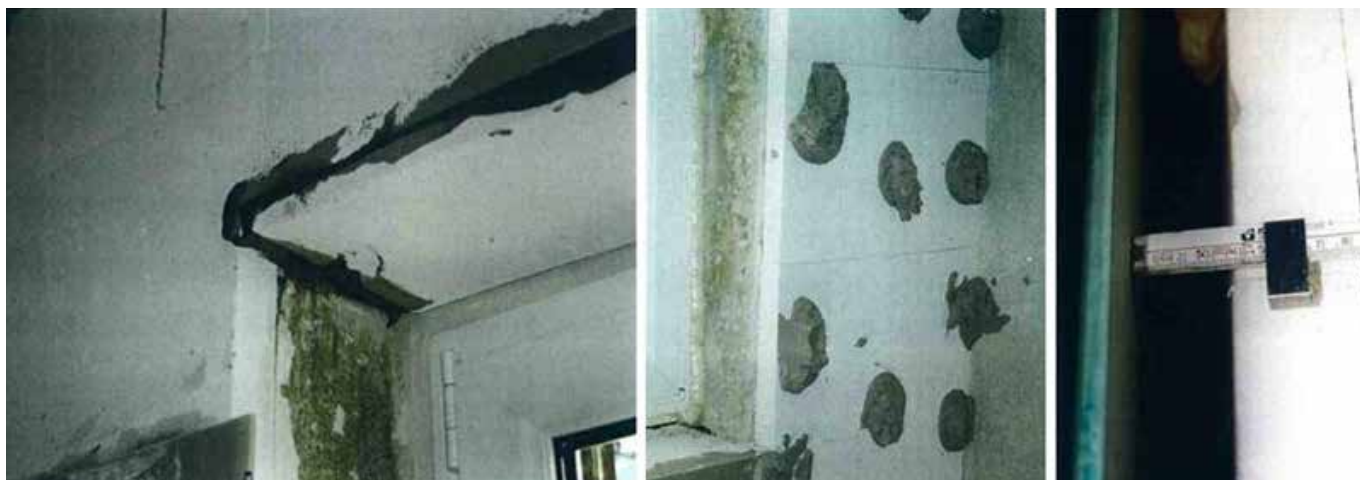
Ezeket ragasztással gipsz-tartalmú habarccsal egymástól 5 - 35 mm távolságra helyezték fel. (2. ábra)

2. ábra Az 1998. évi felújítási munkákról készült felvételek, a referenciaanyag része: Fal- és ablakmélyedés-szigetelés (balra), vakolatcsomók a gipszkartonlapok rögzítéséhez és besüllyesztéséhez (középen) és a gipszkarton-burkolat távolsága a belső hőszigeteléstől (jobbra).

3.) A nem megfelelően szigetelt hőhíd az ablakmélyedés részen kritikusnak értékelhető, mert itt a konstruktív kivitelezés gipszkarton burkolattal jelentősen a minimális hőszigetelési követelmények alatt van.

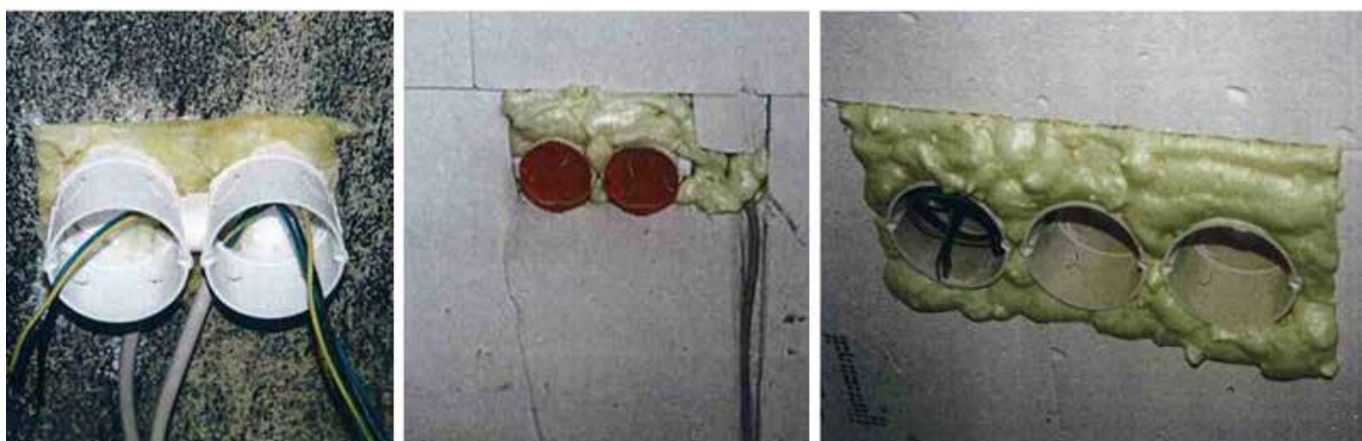
A korabeli felújítás nem minden eleme történt szakszerűen. A csatlakozási pontok területén, mint például csatlakozóaljzatok és ablakpárkányok környékén, PU habbal töltötték ki azokat az üregeket, amelyeket a szigetelőlappal csak nehezen lehetett kialakítani. Ezen kívül a csatlakozóaljzatokat – a 3. ábrán látható módon – termikusan leválasztották egy vékony réteg ásványgyapattal a meglévő faltól.

3. ábra Az 1998. évi felújítási munkákról készült felvételek, a referenciaanyag része: a csatlakozóaljzatok termikus leválasztása a meglévő faltól ásványgyapottal (balra), a csatlakozóaljzatok körüli rések kitöltése PU habbal a belső szigetelés felhelyezése után (középen és jobbra).

2.) A csatlakozóaljzatok kivitelezése egy ásványgyapot háttérkitöltéssel és a többi üreg habbal történő kitöltésével nem okozott kárt, de ez a technika jelenlegi ismeretek alapján nem ajánlott.
