MULTIPOR BELSŐ OLDALI HŐSZIGETELÉS FELTÁRÁSA 15 ÉV ELTELTÉVEL

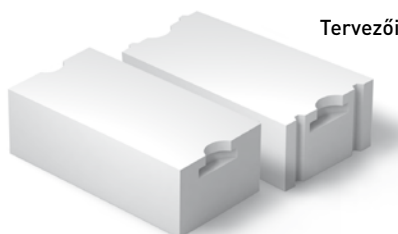
Az 1998-ban végzett felújítás során a Hebel vállalat a belső hőszigeteléssel kapcsolatos munkákat végig figyelemmel kísérte és dokumentálta.
